Hinweise für Eigentümer und Besitzer von Gebäuden, bei denen Wellstegträger eingebaut wurden

Stand: Juni 2002

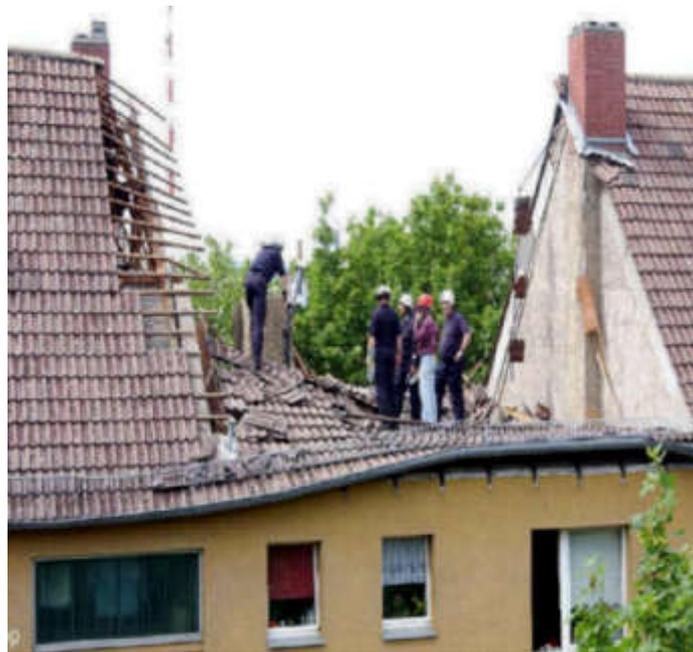
Bild 1: Eingestürztes Dach

Das Dach eines 1956 in Mainz errichteten Wohngebäudes ist am 26. Mai 2002 eingestürzt (Bild 1). Die Sparren waren als Wellstegträger ausgebildet (Bild 2). In benachbarten Gebäuden wurden ebenfalls geschwächte Wellstegträger festgestellt.

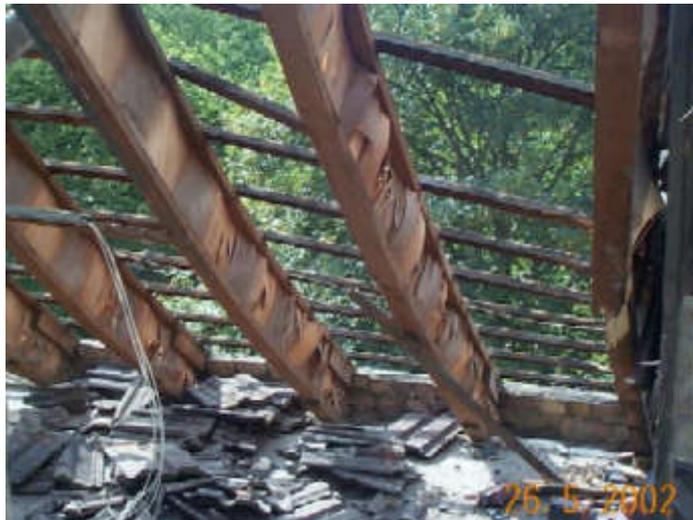
Bild 2: Schadhafte Wellstegträger als Dachsparren

Die Wellstegträger des eingestürzten Daches wiesen große Durchbiegungen und die Sperrholzstege starke Auflösungserscheinungen auf. Die einzelnen Furnierlagen haben sich voneinander gelöst, eine wirksame Verleimung war somit nicht mehr gegeben.

Die Wellstegträgerbauweise ist zwar seit dem 24. August 1956 zugelassen (Erstzulassung durch das Land Nordrhein-Westfalen), jedoch war damals nur „wasserfest“ verleimtes Sperrholz gefordert, ohne dass dieser Begriff näher definiert war. Demnach war es den Sperrholzlieferanten überlassen, diese Forderung nach verschiedenen Gesichtspunkten auszulegen. Eine Verleimung aus ungestreckten Harnstoffharzen (IW 67 nach DIN 68705: 1968-01) oder von noch geringerer Qualität reichte aus, um diese Forderung zu erfüllen. Erst später ist eine Verleimung AW 100 (wetterbeständige Verleimung, heute BFU 100) gefordert worden.

Das Zusammentreffen mehrerer ungünstiger Einflüsse, wie Dachundichtigkeiten und ein nicht belüfteter Dachraum (Kondensatbildung durch feuchtwarme Luft und jahrelange Einwirkung auf die unzureichende Sperrholzverleimung) bei Kaltdächern oder eine schädliche Anreicherung von Feuchtigkeit aufgrund von Tauwasserbildung infolge Wasserdampfdiffusion bei Warmdächern oder feuchtigkeitsanziehende Füllstoffe bei der Verwendung als Deckenträger kann zu solchen Auflösungserscheinungen der Stege führen. Weiterhin können auch nicht zulassungskonforme konstruktive Ausbildungen der Fuß- oder Firstpunkte zu Schäden führen.

Die Schäden an den Wellstegträgern beeinträchtigen die Standsicherheit erheblich und stellen somit eine Gefahr für die öffentliche Sicherheit und Ordnung, insbesondere für das Leben und die Gesundheit von Menschen dar. Deshalb bedarf es zunächst der Feststellung, ob Wellstegträger im Dachbereich oder als Deckenträger eingebaut sind. Bild 3 zeigt schematisch, wie Wellstegträger aussehen. Sind Baupläne oder sonstige Unterlagen nicht vorhanden, aus denen die Dach- oder Deckenkonstruktion eindeutig hervorgeht, sollten die Dächer und Decken untersucht werden. Sofern Wellstegträger vorhanden sind, sollten diese auf erkennbare Schäden (große Durchbiegung, Risse, Abblättern des Sperrholzstegs etc.) und Feuchtigkeitseinwirkungen überprüft werden. Die Angabe des Herstelljahres und des Herstellers der Wellstegträger sowie die zugrundeliegende Zulassung können für die Ermittlung der Schadensursache von Bedeutung sein. Besonders betroffen sein können die in der Zeit zwischen 1956 und 1962 hergestellten Gebäude, weil in dieser Zeit lediglich „wasserfest“ verleimtes Sperrholz gefordert war.

Werden Schäden festgestellt, dann ist es geboten, unverzüglich zu handeln. Es sollte dann ein Sachverständiger mit der Prüfung der Konstruktion beauftragt werden. Als Sachverständige kommen insbesondere Prüfsachverständige für Baustatik oder beratende Ingenieure sowie die Forschungs- und Materialprüfungsanstalt für das Bauwesen (FMFA), Stuttgart, in Betracht, weil diese bereits bei der Prüfung, der Güteüberwachung und im Zulassungsverfahren der Wellstegträger tätig war.

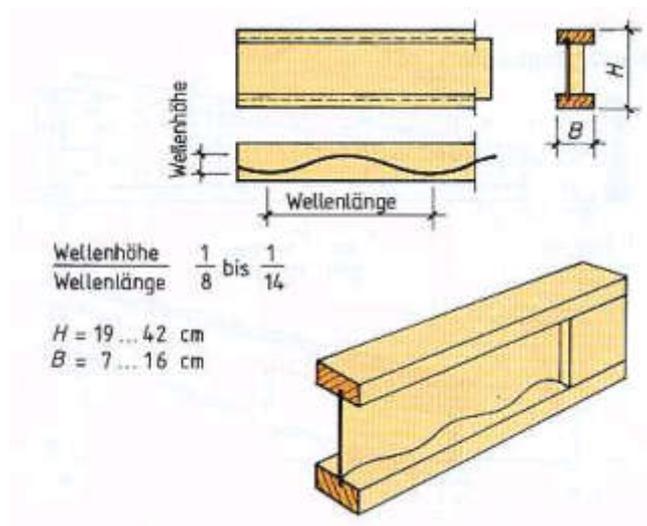
Bild 3: Systemskizze Wellstegträger

Der Wellstegträger besitzt ein I-Profil mit hölzernen Gurten und einen Sperrholzsteg, welcher in wellenförmige Nuten an den Innenseiten der Gurte eingepresst und eingeleimt wurde. Durch diese Wellenform erhält der dünne Sperrholzsteg eine hohe Steifigkeit gegen Ausbeulen, ferner können am Übergang vom Steg zu den Gurten durch die in einer Sinuskurve verlaufende Wellenlinie die hohen Schubspannungen leichter aufgenommen werden. Diese Bauweise war in den 50er Jahren weit verbreitet, weil der Materialbedarf gering war und die Fertigung weitgehend maschinell erfolgte.
